# ENSAYO DE CÁMARA DE NIEBLA SALINA

ESYOMOMETAL S.L.

JAVIER NAVARRO LOPEZ  
DPTO. CALIDAD  
20/11/15

## ***RESULTADO DE ENSAYO DE CÁMARA DE NIEBLA***

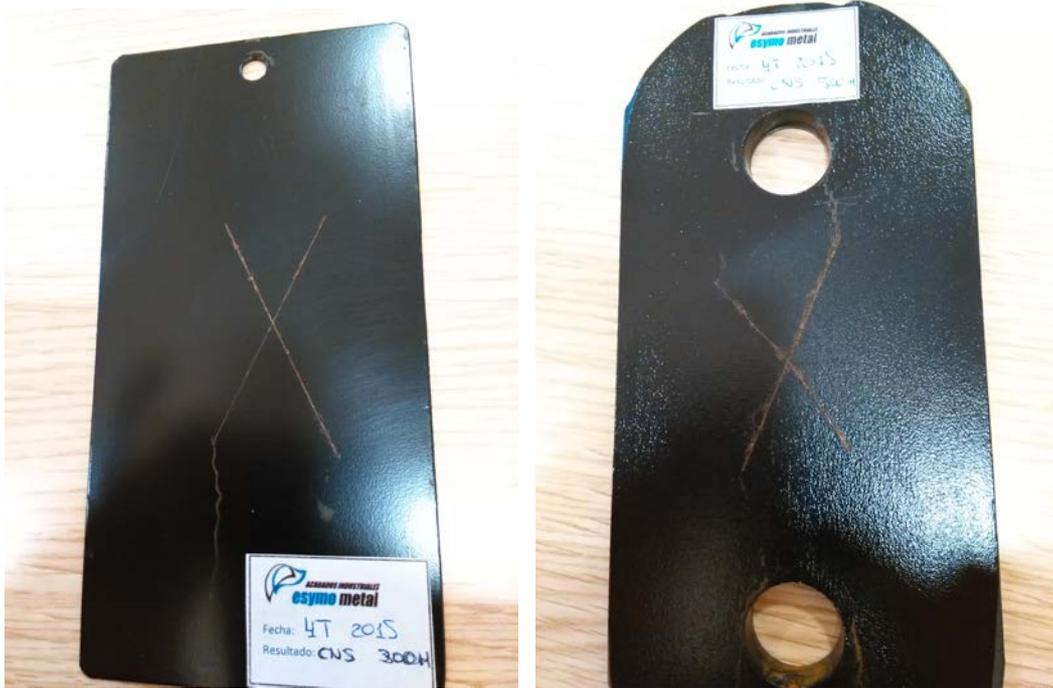
Cataforesis 300 - 500 h

Cliente: <b>ESYMO METAL</b>			Analista: Javier Navarro López	
Identificación:	300 h.	500 h.		
<b>Pza. Cataforesis</b>	Blistering 0	Blistering 0		
	Corrosión aspa 0	Corrosión aspa 0		
	Ri 0	Ri 0		
<b>Probeta KTL</b>	Blistering 0	Blistering 0		
	Corrosión aspa 0	Corrosión aspa 0		
	Ri 0	Ri 0		
<b>Probetas P. Polvo</b>	Blistering 0	Blistering 0		
	Corrosión aspa 0	Corrosión aspa 0		
	Ri 0	Ri 0
