# ENSAYO DE CÁMARA DE NIEBLA SALINA

ESYOMOMETAL S.L.

JAVIER NAVARRO LOPEZ  
DPTO. CALIDAD  
24/05/2018  
PC4R1Rev.02

## **RESULTADO DE ENSAYO DE CÁMARA DE NIEBLA**

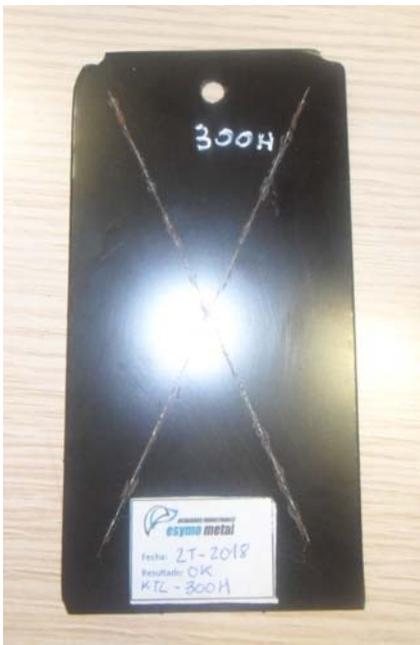
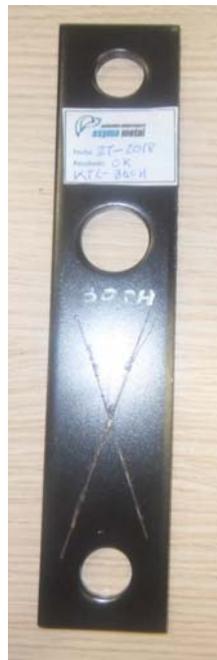
Cataforesis 300 - 500 h

Cliente: <b>ESYMO METAL</b>			Analista: Javier Navarro López	
Identificación:	300 h.	500 h.		
<b>Probeta KTL</b>	Blistering 0	Blistering 0		
	Corrosión aspá 0	Corrosión aspá 0		
	Ri 0	Ri 0		
<b>Pieza KTL</b>		Blistering 0		
		Corrosión aspá 0		
		Ri 0		
<b>Probetas P. Polvo</b>	Blistering 0	Blistering 0		
	Corrosión aspá 0	Corrosión aspá 0		
	Ri 0	Ri 0		
<b>Pieza P. Polvo</b>	Blistering 0	Blistering 0		
	Corrosión aspá 0	Corrosión aspá 0		
	Ri 0	Ri 0
