# ENSAYO DE CÁMARA DE NIEBLA SALINA

ESYMMOMETAL S.L.

JAVIER NAVARRO LOPEZ  
DPTO. CALIDAD  
12/06/15

## **RESULTADO DE ENSAYO DE CÁMARA DE NIEBLA**

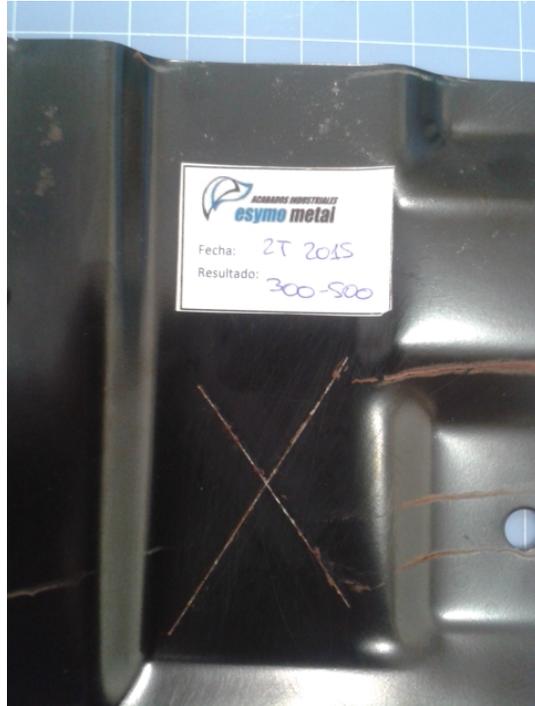
Cataforesis 300 - 500 h

Identificación:	300 h.	500 h.		
<b>Pza. Cataforesis</b>	Blistering 0	Blistering 0		
	Corrosión aspa 0	Corrosión aspa 0		
	Ri 0	Ri 0		
<b>Probeta KTL</b>	Blistering 0	Blistering 0		
	Corrosión aspa 0	Corrosión aspa 0		
	Ri 0	Ri 0		
<b>Probetas P. Polvo</b>	Blistering 0	Blistering 0		
	Corrosión aspa 0	Corrosión aspa 0		
	Ri 0	Ri 0

Evaluación de acuerdo con DIN ISO 4628
