# ENSAYO DE CÁMARA DE NIEBLA SALINA

ESYMOMETAL S.L.

JAVIER NAVARRO LOPEZ  
DPTO. CALIDAD  
27/02/2018  
PC4R1Rev.02

**FECHA: 06 de Febrero de 2018/27 de Febrero de 2018**

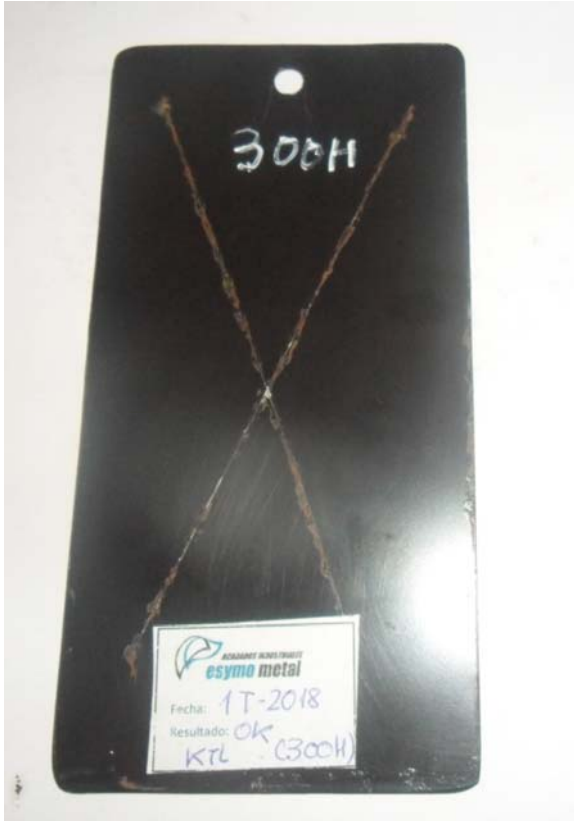
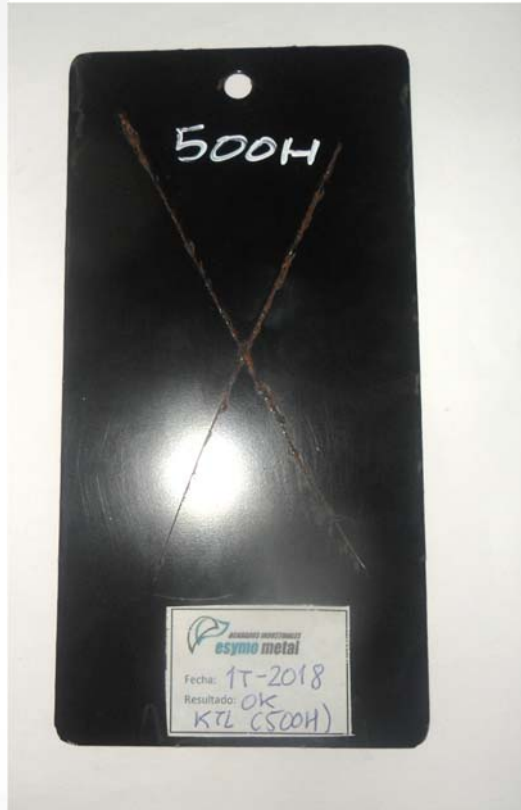
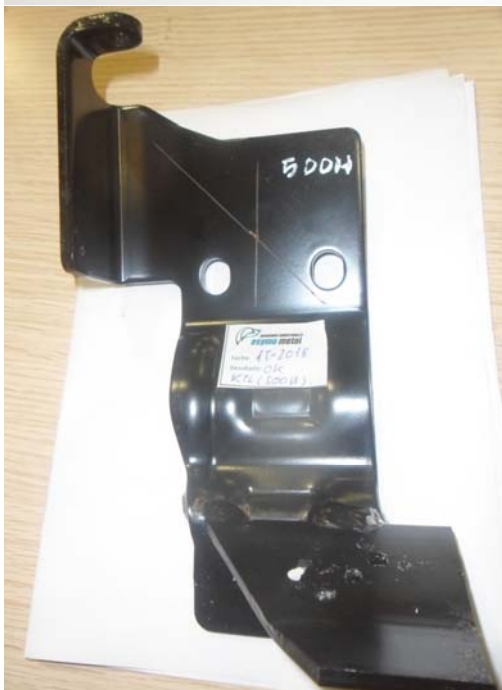
Cataforesis 300 - 500 h

Cliente: <b>ESYMO METAL</b>			Analista: Javier Navarro López	
Identificación:	300 h.	500 h.		
<b>Probeta KTL</b>	Blistering 0	Blistering 0		
	Corrosión aspa 0	Corrosión aspa 0		
	Ri 0	Ri 0		
<b>Pieza KTL</b>		Blistering 0		
		Corrosión aspa 0		
		Ri 0		
<b>Probetas P. Polvo</b>	Blistering 0	Blistering 0		
	Corrosión aspa 0	Corrosión aspa 0		
	Ri 0	Ri 0		
<b>Pieza P. Polvo</b>	Blistering 0	Blistering 0		
	Corrosión aspa 0	Corrosión aspa 0		
	Ri 0	Ri 0

Evaluación de acuerdo con DIN ISO 4628
